GPSMap 60 CSx: Probleme

Ausfall des Gerätes bei Erschütterungen

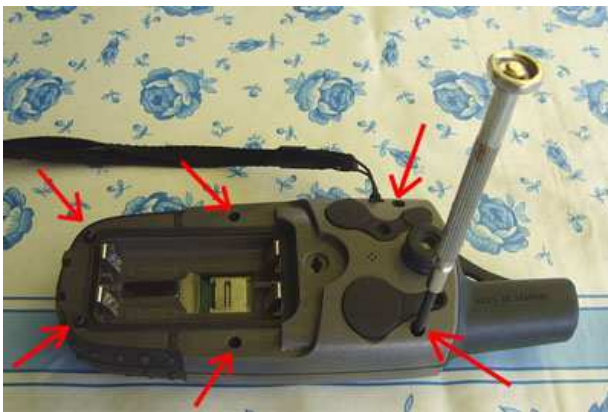
Gehäuseschrauben

Zum Öffnen des Gerätes den Batteriefachdeckel abnehmen und die Akkus/Batterien sowie die Speicherkarte entfernen

Danach werden auf der Rückseite des 60 CSx die 6 Halteschrauben der Rückenschale entfernt

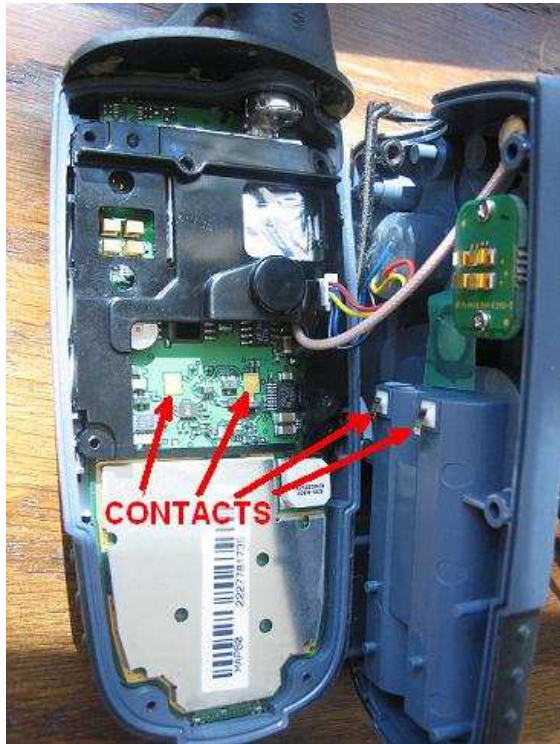
Trennen der Gehäusenhälften

Jetzt kann man die Schale vorsichtig von unten nach oben abziehen. Oben an der Antenne, ist die Schale am Antennengummi angeklebt. Hier besonders vorsichtig arbeiten. Auch auf die eingelegte Dichtung achten!

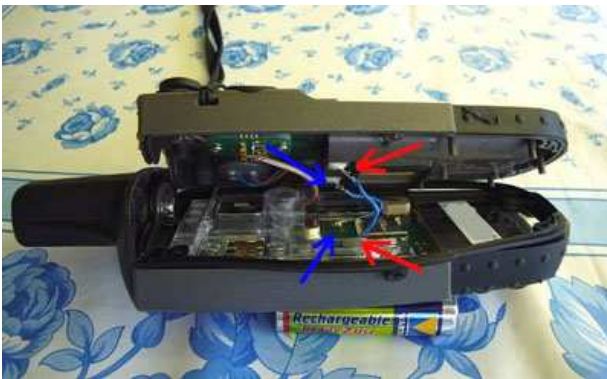
Grund für die Ausfälle sind die federbelasteten Kontakte zwischen dem Batteriefach und der Platine, die durch die Stöße kurzzeitig den Kontakt verlieren, das Gerät schaltet ohne Spannung natürlich ab. Auf dem nebenstehenden Bild ist die Schwachstelle zu sehen.

Federbelastete Kontakte zwischen Batteriefach und Platine:
[Bildquelle](#)
