## GTM 12, Isolierung hat sich aufgelöst!

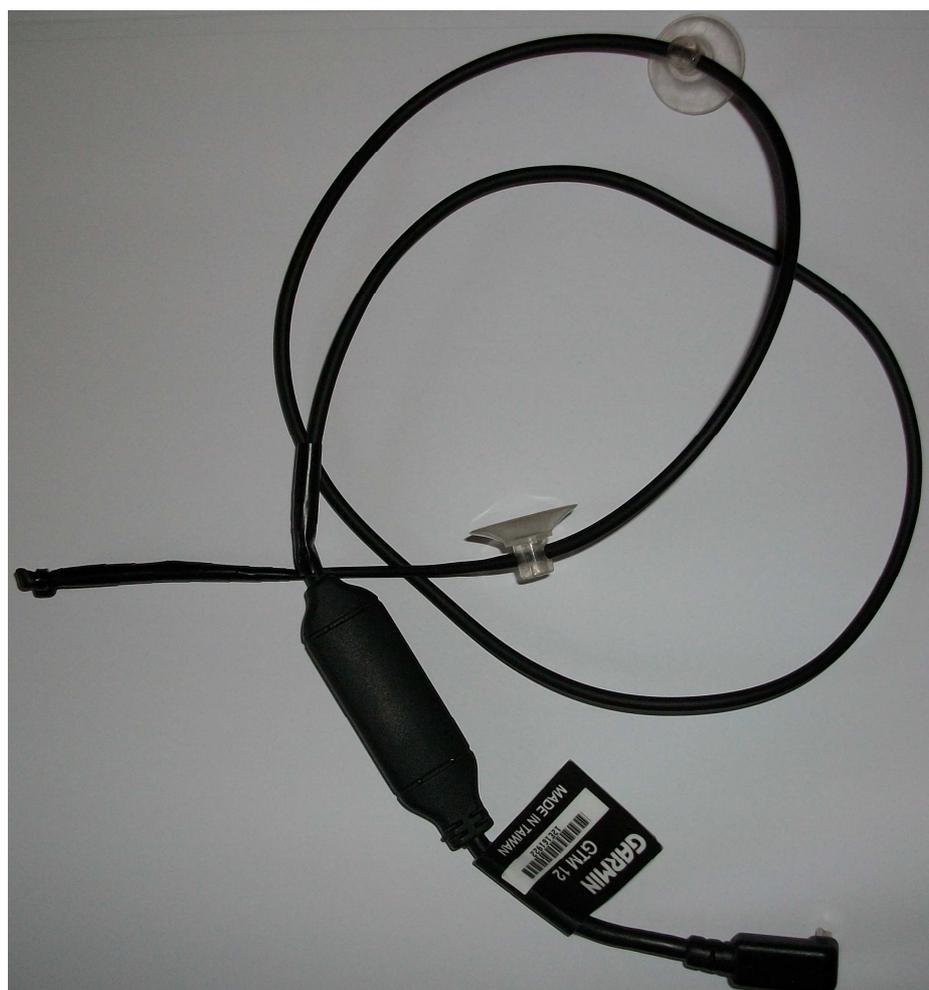
Nachher:

Reparatur mit Schrumpfschlauch durchgeführt
